## Correias da distribuição

Veículo:	FOR40959 / FORD FIESTA '17 / XWJB / 1,5 / 88 kW / 2017-2019 /
País de fabricação	D
Cilindrada/potência	1.5/88.0kW
Código do motor	XWJ...
Código RB	FOR 7518
Faixa	ALL

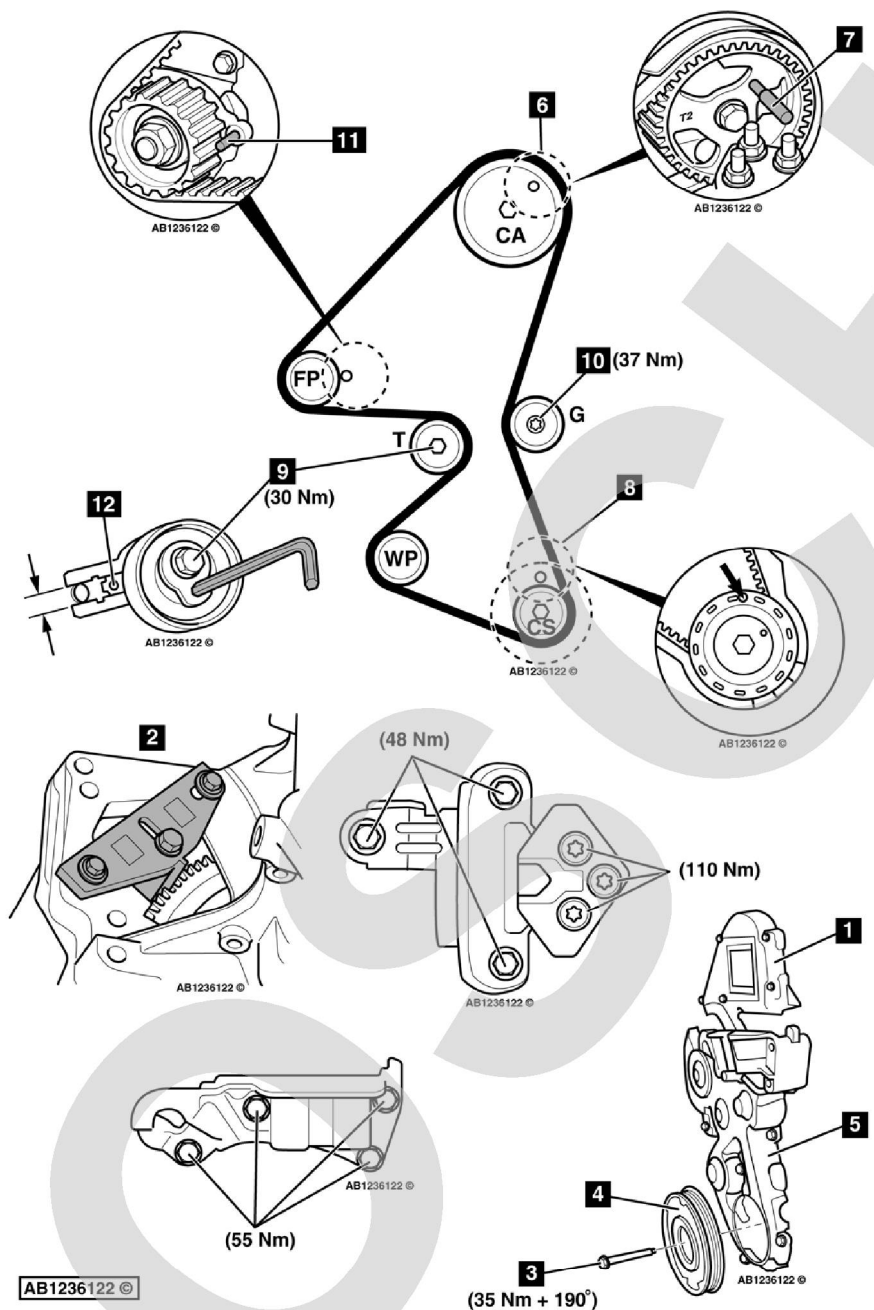
Diagrama:1236122

- o Sensor da posição da cambota.
13. Rode a cambota lentamente para a direita até o orifício de ponto do carreto do veio de excêntricos está na posição das 2 horas [6] .
14. Montar:
- o Ferramenta de bloqueio do carreto do veio de excêntricos [7] . Ferramenta nº 303-735.
  - o Ferramenta de alinhamento da cambota [8] . Ferramenta nº 303-732.

15. Apoie o motor.
16. Desmontar:
- o Apoio direito do motor.
  - o Suporte do apoio direito do motor.
17. Alivie o parafuso da polia tensora [9] .
18. Desmontar:
- o Correia da distribuição.
  - o Parafuso da polia tensora [9] .
  - o Polia tensora.
  - o Porca da polia-guia [10] .
  - o Polia-guia.

1. Monte uma polia-guia nova. Aperte a porca [10] . Binário de aperto: 37 Nm.
  2. Monte uma polia tensora nova. Aperte o parafuso à mão [9] .
  3. Introduza uma ferramenta de bloqueio apropriada (5 mm) na bomba de combustível de alta pressão [11] .

6. Monte a correia da distribuição.
  7. Certifique-se de que a correia da distribuição está esticada entre os carretos do lado não esticado.
  8. Rode a polia tensora para a esquerda até o ponteiro ficar alinhado na abertura [12] . Utilize uma chave Allen.

10. Desmontar:
  - Tampa central da polia da cambota.
  - Parafuso da polia da cambota [3] .
  - Polia da cambota [4] .
11. Coloque o parafuso da polia da cambota [3] . Binário de aperto: 20 Nm.

4. Certifique-se de que a ferramenta de bloqueio do carreto do veio de excêntricos está correctamente posicionada [7] .
  5. Certifique-se de que a ferramenta de alinhamento da cambota está correctamente posicionada [8] .

9. Aperte o parafuso da polia tensora [9] . Binário de aperto: 30 Nm.
10. Montar:
- o Suporte do apoio direito do motor.
  - o Apoio direito do motor.
11. Desmontar:

13. Desmonte a ferramenta de bloqueio do carreto do veio de excêntricos [7] .
14. Rode a cambota lentamente 10 voltas para a direita.
15. Certifique-se de que o orifício de ponto do carreto do veio de excêntricos está na posição das 2 horas [6] .

18. Certifique-se de que o ponteiro da polia tensora está alinhado na abertura [12] . Caso contrário: Repita o processo de montagem.
19. Desmontar:
- Ferramenta de alinhamento da cambota [8] .
  - Ferramenta de bloqueio do carreto do veio de excêntricos [7] .
  - Ferramenta de bloqueio da bomba de combustível de alta pressão [11] .
  - Parafuso da polia da cambota [3] .
20. Montar:
- Tampa inferior da distribuição [5] .
  - Ferramenta de bloqueio do volante do motor [2] .
  - Polia da cambota [4] .
  - Parafuso da polia da cambota [3] . Utilize um parafuso novo.
21. Aperte o parafuso da polia da cambota [3] . Binário de aperto: 35 Nm + 190°.
22. Desmonte a ferramenta de bloqueio do volante do motor [2] .
23. Monte os componentes pela ordem inversa à da desmontagem.
